10 - scuola in via Caposile 1, via Achille Papa 18

C) LO STATO ATTUALE: IL SOPRALLUOGO (2006)

**C2 - STATO DI CONSERVAZIONE**

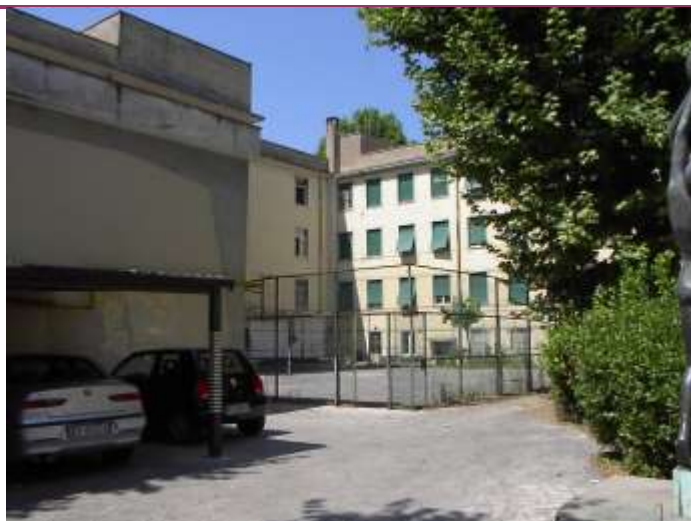
corte interna, palestra e campo sportivo

Il cortile è uno spazio molto ampio ed è attrezzato con un campo sportivo che versa in uno stato di notevole degrado.

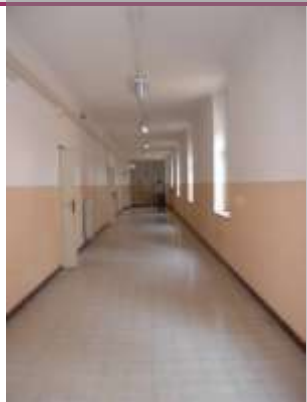
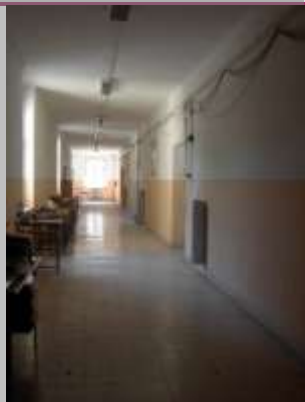
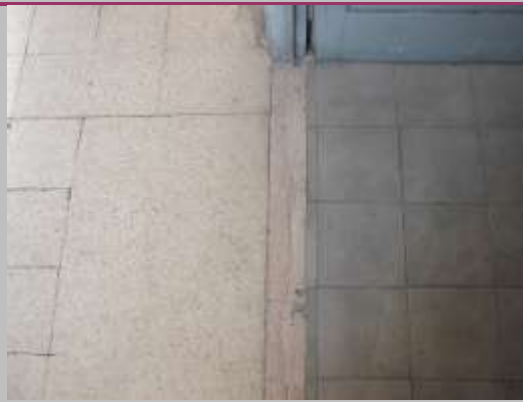
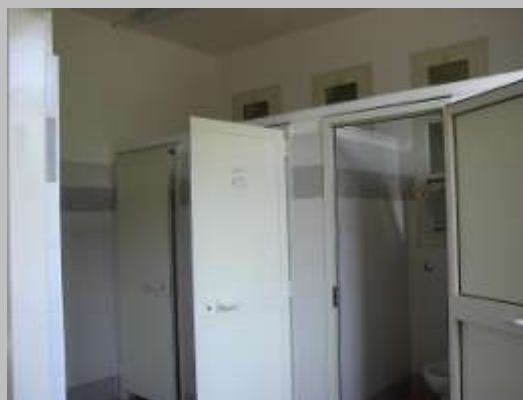
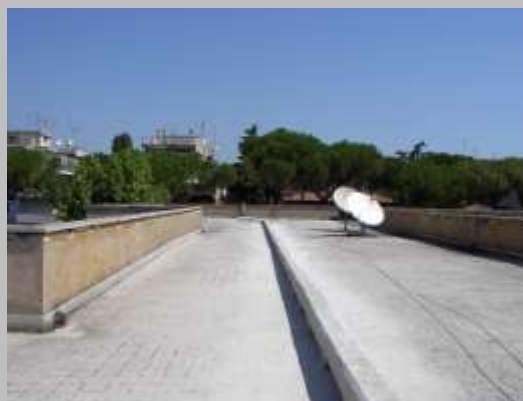
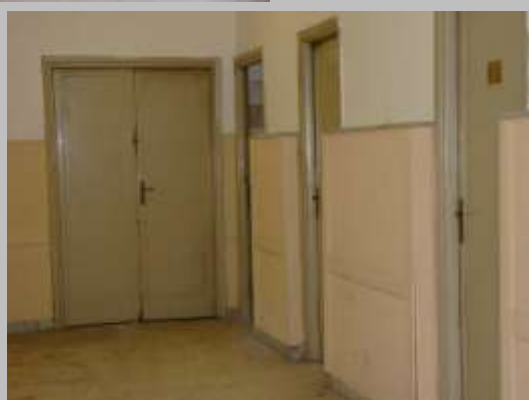
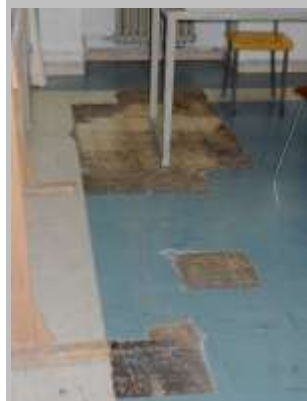
L'edificio è complessivamente in buono stato di conservazione. Le finiture esterne sono complessivamente in buono stato e recentemente sono stati sostituiti gli infissi originari in legno con quelli in alluminio, ad eccezione del piano seminterrato. Si riscontra una notevole differenza nello stato di manutenzione delle finiture interne ai diversi piani. Il piano seminterrato ha i pavimenti fortemente degradati per la presenza di una forte umidità che risale anche sulle pareti. I servizi sono in cattivo stato e gli infissi interni sono notevolmente usurati. Al piano rialzato e primo, molte aule sono state ristrutturate e adibite a laboratorio con la dotazioni di tecnologie computerizzate. Le finiture delle aule e i servizi sono in buono stato. Più degradate sono le finiture del secondo piano. Al momento del sopralluogo erano in corso lavori di sistemazione dell'impianto elettrico.

Solo alcuni servizi igienici sono stati ristrutturati recentemente, soprattutto quelli al piano seminterrato versano in uno stato di notevole degrado.

Pavimenti: sono usurati e presentano distacchi e sostituzioni. Al piano seminterrato sono corrosi dall'umidità.

Intonaci: piani rialzato, primo e secondo in buono stato; piano seminterrato notevolmente degradati con efflorescenze e umidità proveniente dal basso

Serramenti interni: in cattivo stato

Il cortile è molto degradato e non utilizzato.
